# **OEKO-ID - Innendämmungen zur thermischen Gebäudeertüchtigung**

**Untersuchung der Möglichkeiten und Grenzen  
ökologischer, diffusionsoffener Dämmsysteme**

**Endbericht Oktober 2013**

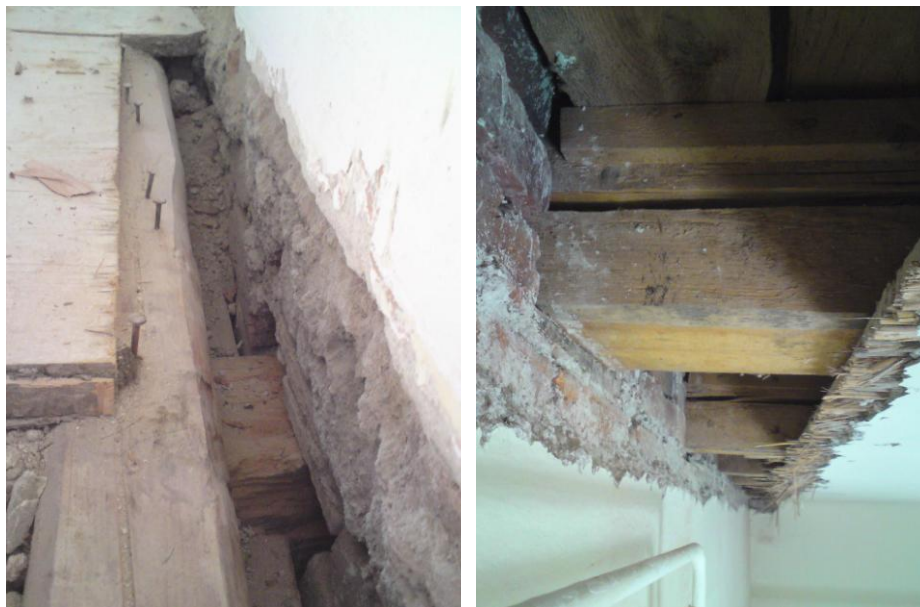
Abb. 4 Links Deckenöffnung im Dachgeschosszimmer (DG) und rechts im Zimmer des Obergeschosses (OG)

Da es keine Ausführungspläne des Gebäudes gab, musste die Lage der Balken über das Öffnen der Decke verifiziert werden. Zuerst wurde die Decke im Zimmer des Dachgeschosses im Bereich unter dem rechten Fenster geöffnet. Die oberste Schicht des Fußbodenaufbaus stellte sich als ein PVC Belag heraus, der auf die ursprüngliche Nutzschicht, einem ca. 20 mm starken Holzterrazzo geklebt worden war. Darunter befinden sich 30 mm dicke Holzdielen, die auf in Ziegelschutt und Kalkresten schwimmende Polsterhölzer genagelt wurden. Der Ziegelschutt wurde entlang der Wand so weit entfernt bis zwei Deckenbalken und somit die Spannrichtung der Decke sichtbar wurde (Abb. 4). Diese Öffnung wurde wieder mit dem ausgelösten Material geschlossen.

In weiterer Folge wurde die Decke über die gesamte Wandbreite von unten geöffnet. In keinem Luftspalt um den Balkenkopf wurde unterseitig des Einschubs Schüttung entdeckt. Die einzelnen Arbeitsschritte erstreckten sich über das Abschlagen der Hohlkehle und des Putzes an der Decke bis zum Abbrechen der ersten beiden wandseitigen Bretter. Dadurch wurden der Hohlraum und die unverputzte Wandfläche zw. den Balken und die Stülp-schalung als Einschnittdecke sichtbar. Die Anzahl aller Balken konnte mit 9 Balken bestätigt werden (Abb. 4).

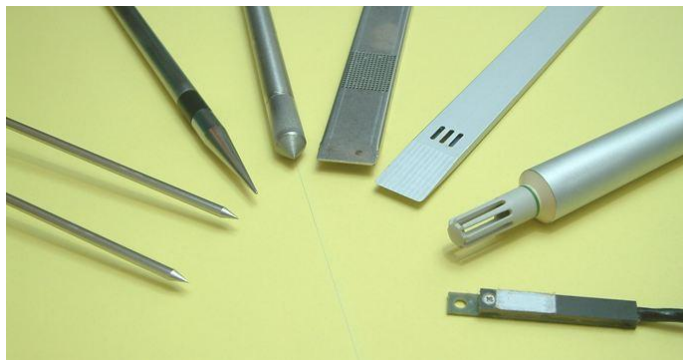
Abb. 5 Spezielle Sensoren zur Holzfeuchtemessung (1.+ 2. von links) und für die Luftfeuchte- und Temperaturmessung

Das Messkonzept sah sieben Sensortypen mit insgesamt 96 Einzelsensoren vor. Dabei waren je zwei sehr dünne, kombinierte Luftfeuchte-/Temperaturfühler (Sensoren ‚ID‘, Abb. 5 ganz rechts) pro Innendämmsystem an der Grenzschicht zwischen Bestandsmauerwerk und Dämmsystem, ca. 200 mm unter der Deckenuntersicht platziert (Abb. 7 und Abb. 9). Zwei weitere, ebenfalls speziell entwickelte, kombinierte Luftfeuchte-/Temperatur-sensoren wurden an den Wangen jedes Holzbalkens mittels spezieller Edelstahleinschlaghülsen, einmal in der maximalen Tiefe der Balkennische, in der Nähe der Stirnseite der Deckenbalken (Sensoren ‚BA-St‘) und einmal 150 mm von der Bestandsputzoberfläche entfernt an der Balkenwange (Sensoren ‚BA-Wa‘), montiert (von links Sensoren Nr. 5 und 6 in Abb. 5).

Die Widerstandsmessungen erfassten den geringsten Widerstand zwischen den Elektroden, sodass immer die „nasseste Stelle“ gemessen wurde. Durch die Länge der Sensoren kann allerdings nicht genau bestimmt werden, wo genau diese Stelle sich befindet. Einige Sensoren wurden entsprechend den speziellen Anforderungen des Projekts von der Fa. Humimeter / Schaller GmbH entwickelt (Nr. 5, 6 und 8 von links in Abb. 5). Eine Übersichtstabelle mit den eingesetzten Sensoren befindet sich im Anhang (siehe Tab. 26).

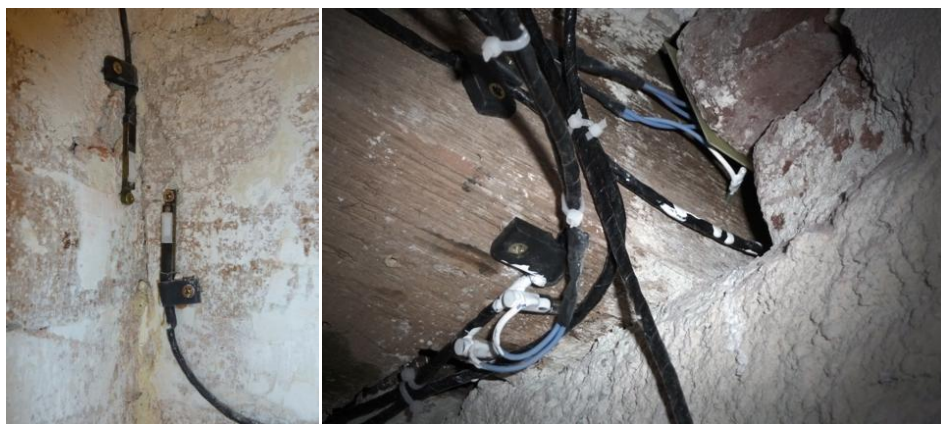
Abb. 7 Kombinierte Luftfeuchte-/Temperatur-Flächensensoren ID vor der Montage des Dämmsystems, hier in der Gebäude-Außenkante im Zellulosefeld

Abb. 8 Balken 8 mit Holzfeuchtesensoren 'HF-St' (unten in Balkenmitte) sowie 'HF-ID15' und 'HF-ID30' an der rechten Balkenwange; zu sehen sind auch Kabel zum Sensor 'BA-Wa' und nach unten zum Luftfeuchte-/Temperatur-Flächensensor 'ID'.

Mit Hilfe der Temperatur- und Luftfeuchtesensoren auf der ehemaligen Bestandsoberfläche kann beispielsweise festgestellt werden, ob Flüssigwasser entsteht, oder, wenn Temperatur-Oberflächensensoren angeordnet sind, ob der Wärmewiderstand eines Dämmsystems tatsächlich dem von den Herstellern angegebenen entspricht. Da auch bei Sensoren hoher Qualität in gesättigten Materialien zu befürchten ist, dass die Messfühler Schaden nehmen, wurden diese in jedem Dämmsystem gedoppelt. Die Sensor-Paare befinden sich ungefähr 0,25 m unterhalb der Balken, wie in Abb. 6 oder Abb. 14 dargestellt ist. Die Sensoren im Feld 1 (Streichbalken) sind in der Zimmerecke angeordnet (siehe Abb. 7).

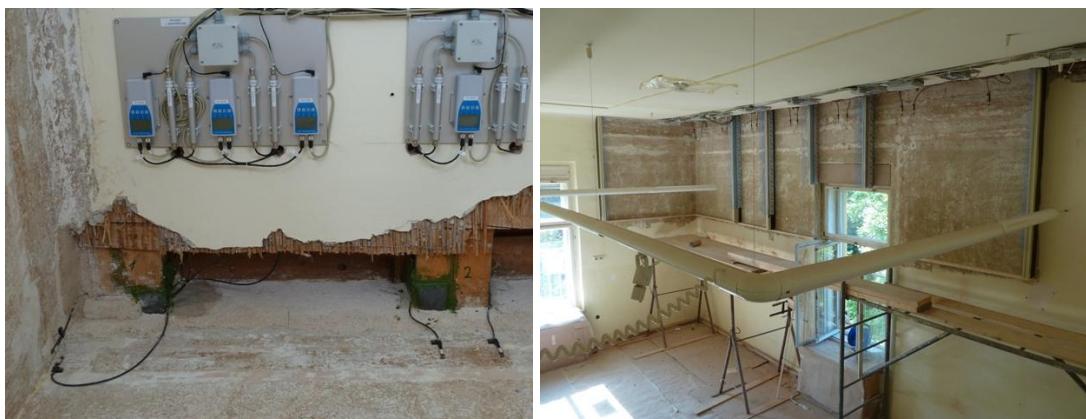
Abb. 9 Zellulose-Messfeld mit abgedichteten Holzfeuchtesensoren (,HF-St'), kombinierten Luftfeuchte / Temperaturfühlern (,ID') und Montageplatten mit der Messelektronik

Abb. 10 Installierte Messfelder vor Aufbringung der Dämmsysteme

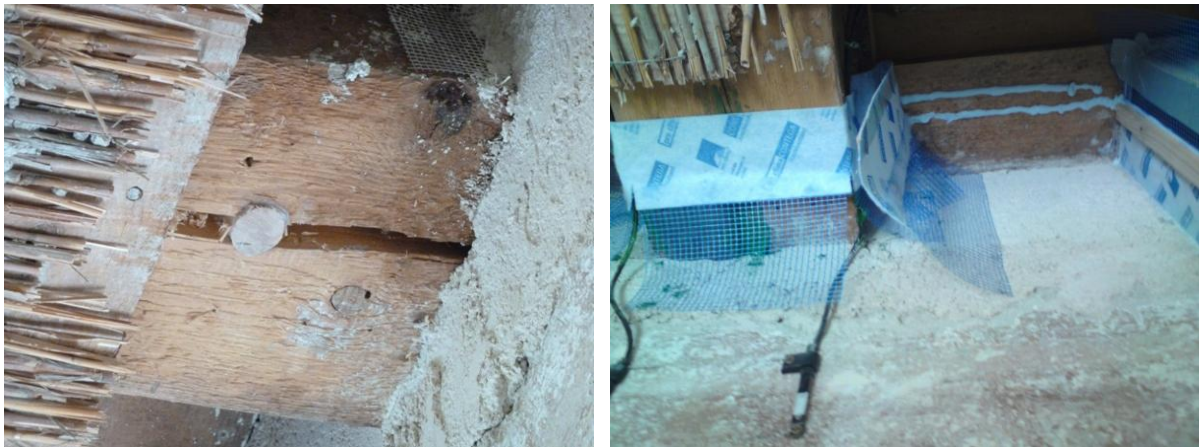
Abb. 12 Dübel zum Verschließen der Längsrisse und mit Putz geschlossener Luftspalt

Abb. 13 Abkleben der Kanten zwischen Balken und Einlegeböden zur Wandoberfläche mit Putzanschlussband

Die Wandoberfläche zwischen den Deckenbalken war im ursprünglichen Zustand nicht verputzt. Im Zuge der Abdichtungsmaßnahmen wurde deshalb der Bereich zwischen den Balken verputzt und der Luftspalt am Balkenaufleger oberflächlich mithilfe eines Gewebefolienbandes verschlossen (Abb. 12). Längsrisse im Deckenbalken wurden mittels einer Schablone im Riss angebohrt und das Bohrloch mit Leim und einem Rundholzdübel ausgefüllt. Bohrlochtiefe und Bohrlochdurchmesser richteten sich nach der Risstiefe und Rissbreite (Abb. 11 und Abb. 12). Zusätzlich wurden die Risse mit Dichtmasse (dauerelastische Korkfüllmasse) ausgefüllt. Nachdem der Beginn der Auflagertaschen verputzt war, wurden die Kanten um die Deckenbalken und zwischen Einlegeboden und Wand mit einem Putzanschlussband (verwendetes Produkt: Contega PV / ProClima) abgeklebt und das Netz in den Putz bzw. Kleber des jeweiligen Dämmsystems eingespachtelt (Abb. 13). Dieses Vorgehen wurde nur an den ersten sechs Balken von der Deckenunterseite her durchgeführt. Am siebenten, mit Schilf gedämmten Balken wurde darauf verzichtet. Zwischen Schilfmattendämmung und Holzbalken wurde hier bewusst ein Spalt von ungefähr 20 bis 30 mm Breite belassen. So

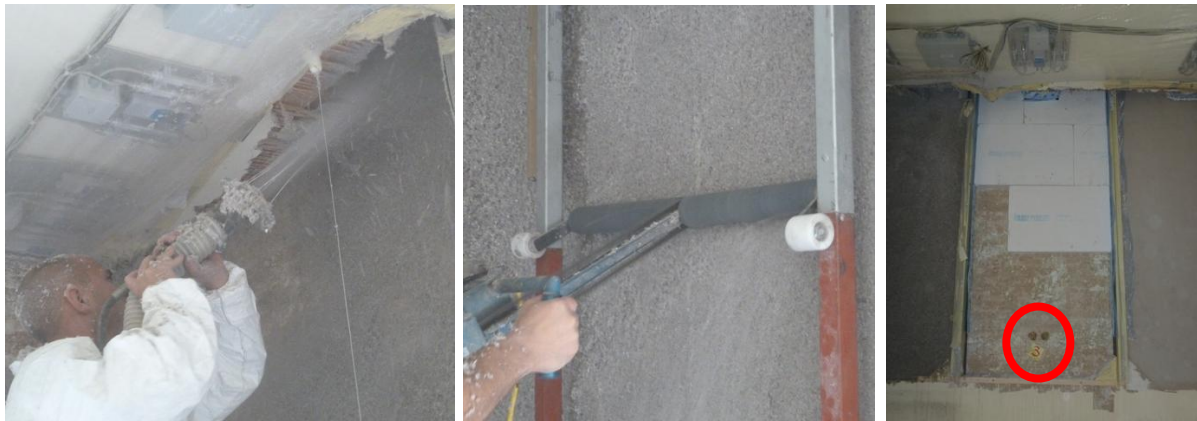
Abb. 14 Feld 1, Balken 1 & 2: Aufspritzen der bindemittelverstärkten Zellulosedämmung

Abb. 15 Feld 1, Balken 1 & 2: „Abziehen“ auf die gewünschte Schichtdicke

Abb. 16 Feld 2, Balken 3: Montage der Perlite-Platten; „Abklatschbeprobung“ für die mikrobiologischen Untersuchungen im roten Kreis („3“)

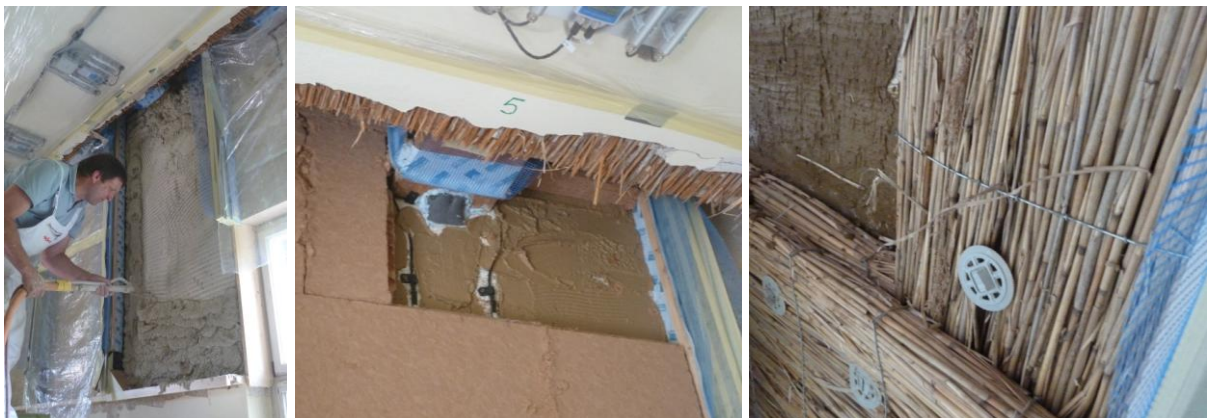
Abb. 17 Feld 3, Balken 4: Montage Thermosilitputz; hier die erste von zwei Lagen

Abb. 18 Feld 4, Balken 5: Holzweichfaserplatten in Lehmputz; Balkenkopf mit Manschette zum luftdichten Anschluss an die Dämmebene, die Sensoren ‚ID‘ sind zu sehen

Abb. 19 Feld 5, Balken 6 und 7: Zwei übereinander liegende 50 mm dicke Schilfmatten in Lehmputz

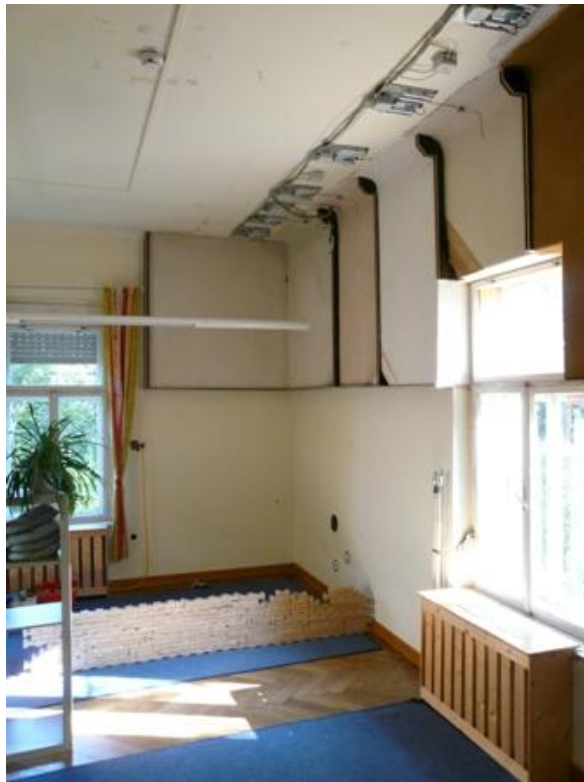
Abb. 20 Gesamtansicht der Dämmsysteme nach Abschluss der Arbeiten im Obergeschoss; von links: Zellulose, Perliteplatte, Thermosilitputz, Holzweichfaserplatten und Schilfmatten

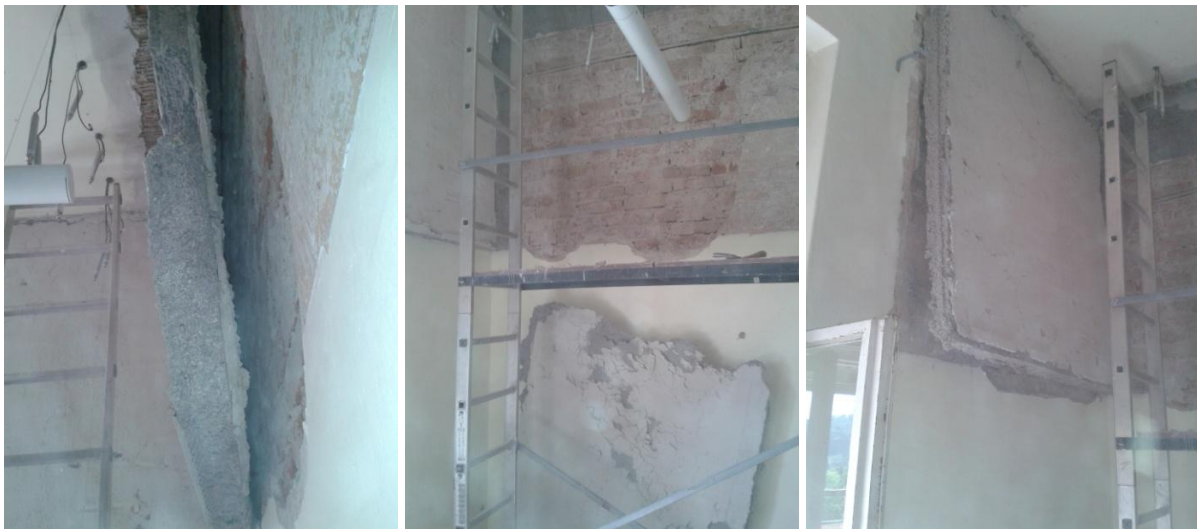
Abb. 26 Abbruch der Zellulosedämmung: die Dämmung löste sich großflächig als ganze Platte mit dem Bestandsputz

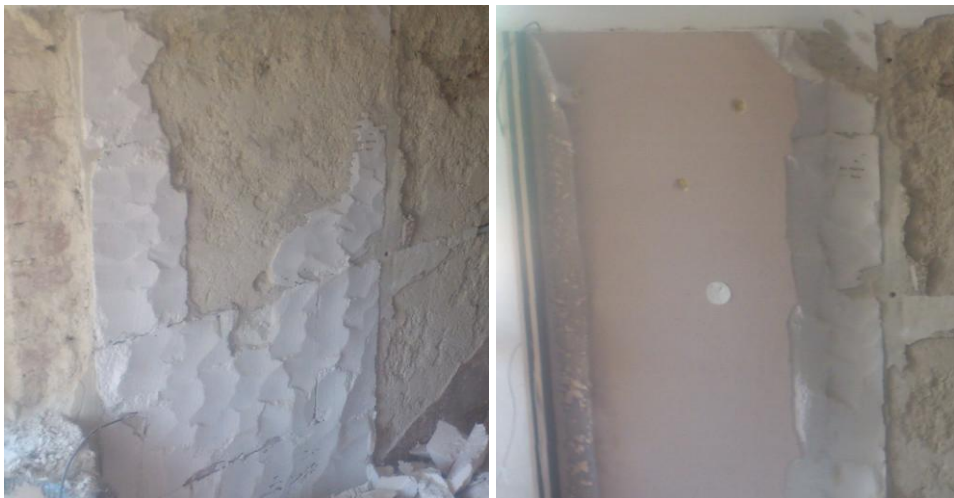
Abb. 27 Abbruch der Perliteplatte: die einzelnen Abscherflächen in der Kleber- und Dämmschicht des Spatens sind links gut zu erkennen

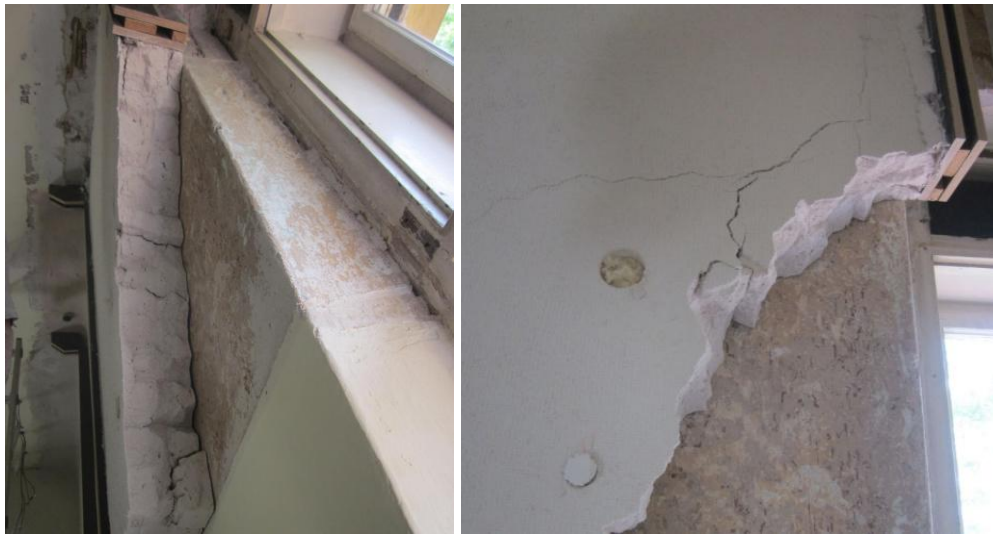
Abb. 28 Abbruch des Dämmputzes: bereits beim ersten Versuch ging zwischen Dämmung und Bestandsputz eine Fuge auf, die Dämmung konnte in großen Stücken abgelöst werden

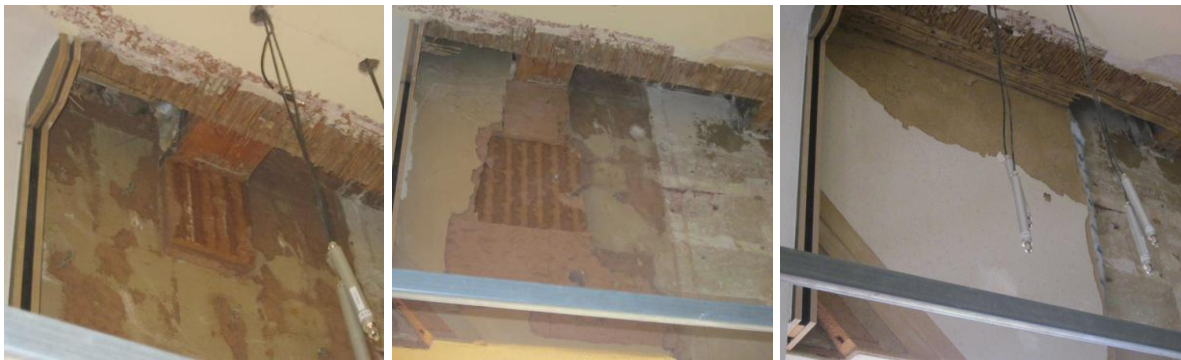
Abb. 29 Abbruch der Holzweichfaserplatte: links ist die gute Haftung des Dünnputzes auf der Holzweichfaserplatte zu sehen. In weiterer Folge stückweiser Abbruch und das Haftenbleiben von Materialstücken auf der Wand

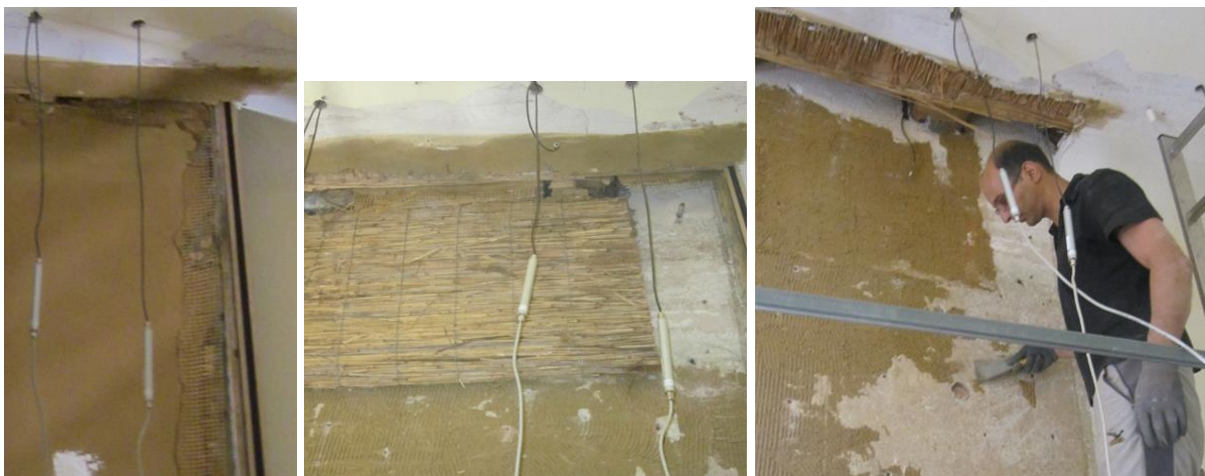
Abb. 30 Links zeigt den verputzten Zustand. Anschließend wurde der Lehmputz von der Schilfdämmung geklopft und mit dem Armierungsgewebe vollständig abgezogen. In weiterer Folge Auslösen der Schilfplatten und Abscheren des Lehmklebers vom Untergrund.

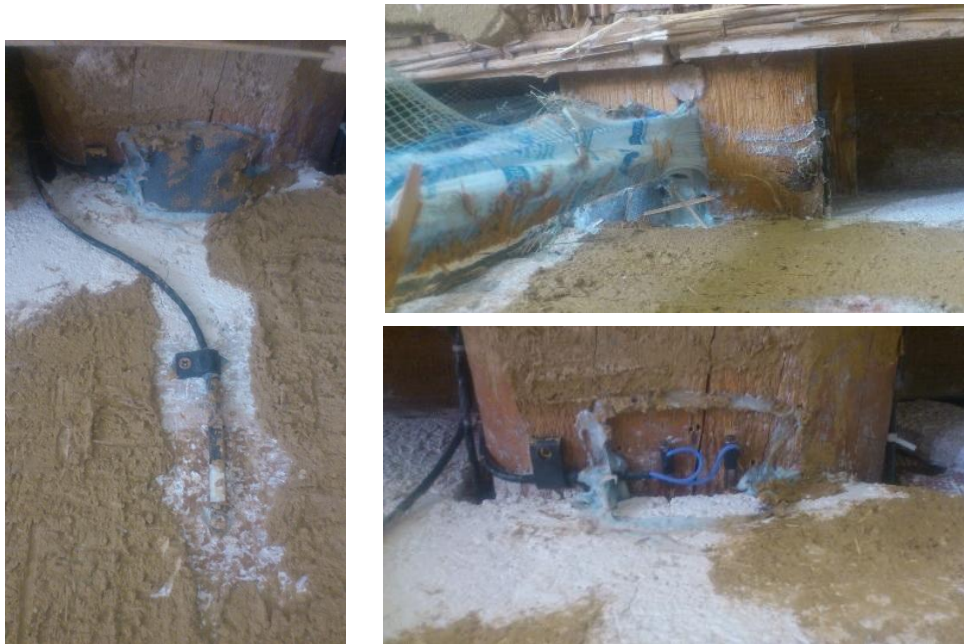
Abb. 31 Schilfdämmung: links Luftfeuchte-/Temperatur-Sensor am Übergang Bestandputz-Dämmung, rechts oben Abziehen des Putzanschlussbandes bei luftdichtem Verschluss an Balken 6, rechts unten die beiden Nagelköpfe der Holzfeuchtemessung

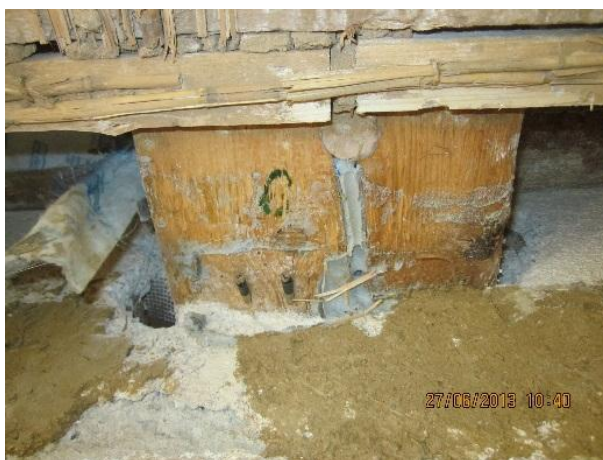
Abb. 32 Holzweichfaserplatte nach Entfernen von Dämmung und Dichtband: Verschluss eines Risses mit einem eingeleimten Holzdübel und dauerelastischer Dichtmasse

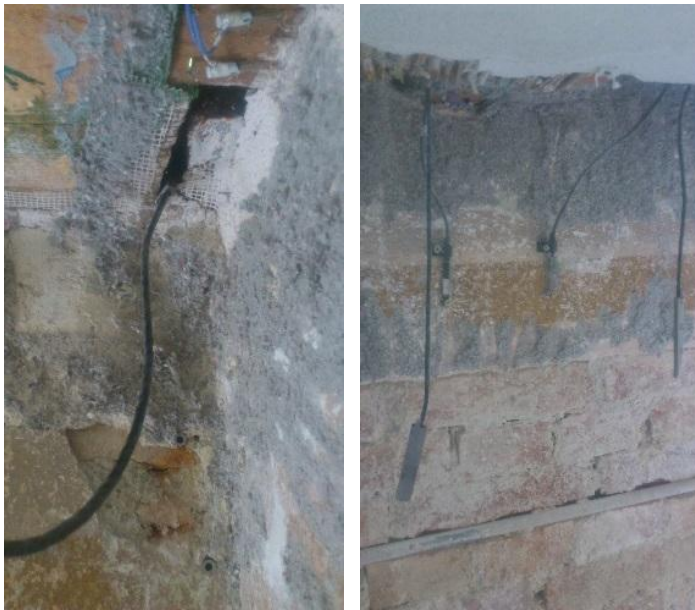
Abb. 33 Zellulosedämmung: links Kabel des rechten Temperatur/Luftfeuchte ‚BA-St‘ Sensor noch in Balkentasche, rechts herunterhängende Kabel der Luftfeuchte-/Temperatur-Sensoren ‚BA-St‘, ‚BA-Wa‘ nach Herausziehen der Sensoren

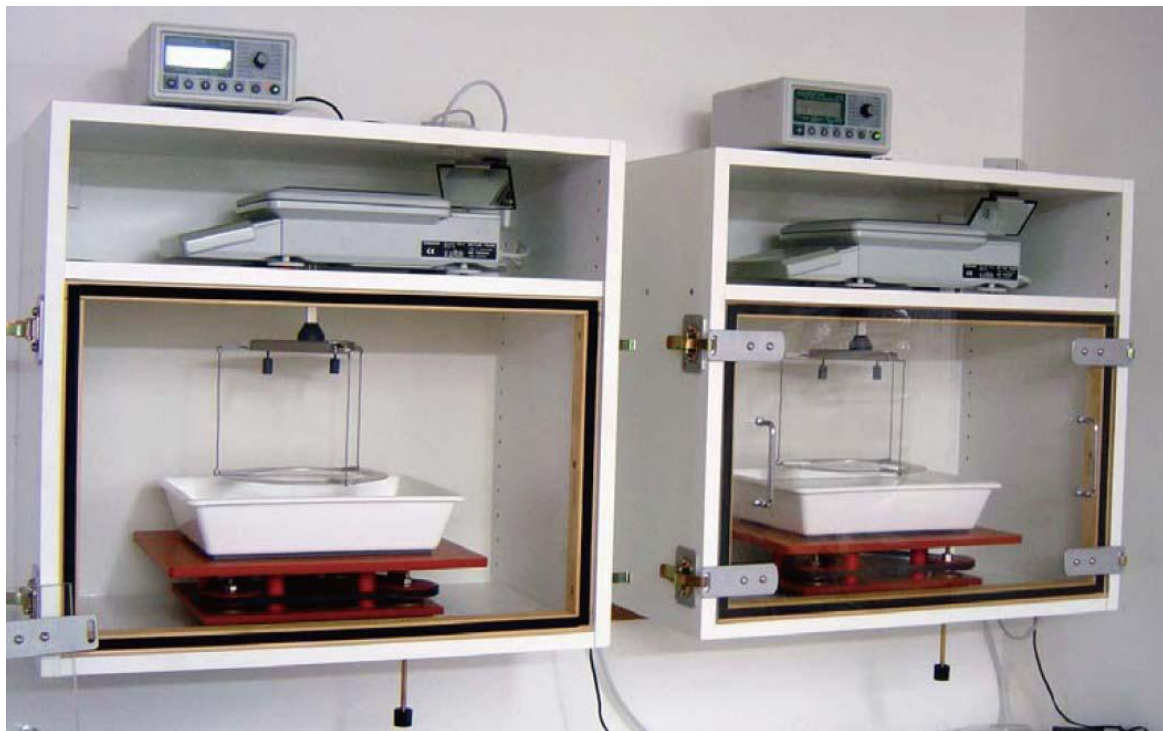
Abb. 36 Automatische Messapparatur zur Bestimmung der kontinuierlichen Wasseraufnahme und der kapillaren Sättigung von kapillar-porösen Baustoffen.

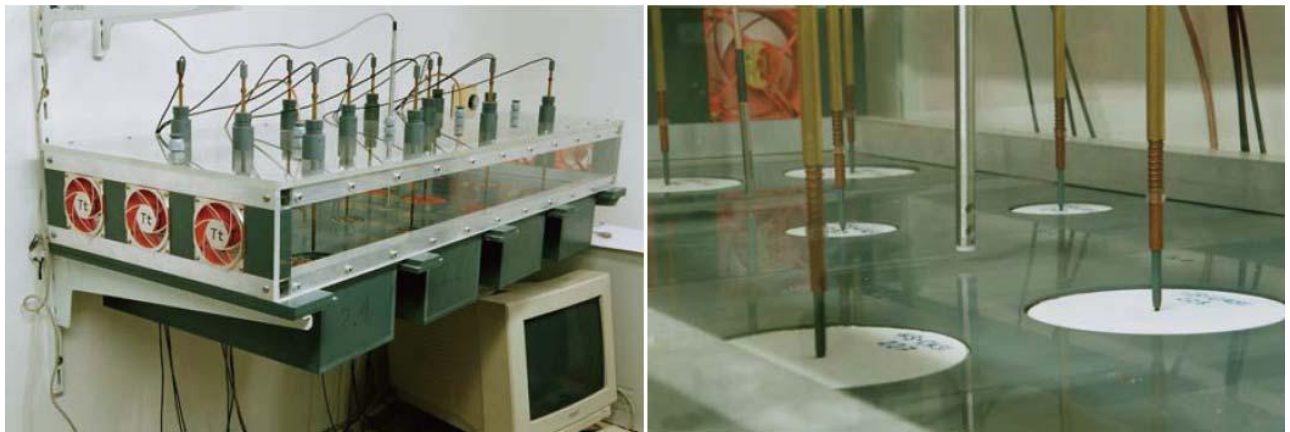
Abb. 37 Verdunstungsapparatur zur kontinuierlichen Bestimmung der Trocknungsgeschwindigkeit und des Trocknungsverlaufs von kapillar-porösen Baustoffen und zur Verifizierung von Materialfunktionen.

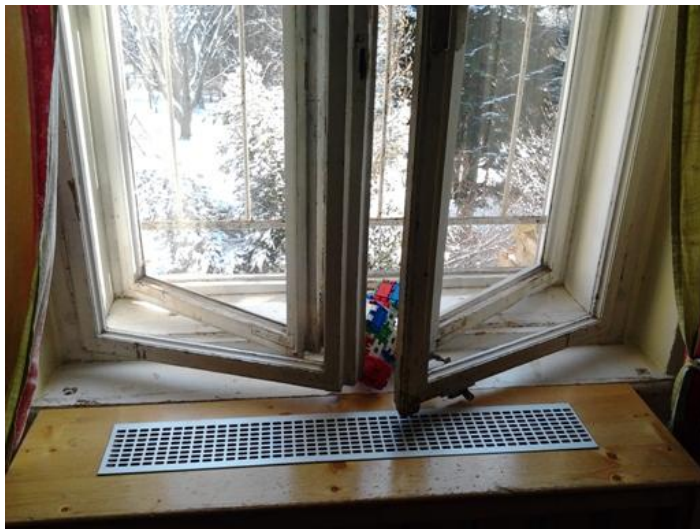
Abb. 51 Eine Figur aus Bausteinen verhindert das Schließen der Fensterflügel im Zimmer des Obergeschosses am 8. Februar 2012

Morgens, gegen fünf Uhr wechselt die Heizanlage in den Tagmodus und beginnt die Luft aufzuwärmen, weshalb die relative Luftfeuchte sinkt. Nach Auskunft der Betreuerinnen wurde die Luftfeuchte morgens häufig als hoch empfunden. Des Weiteren schilderten die Betreuerinnen, dass sich auf der äußeren Scheibe der Kastenfenster morgens immer wieder Kondensat gebildet hatte, besonders im kalten Februar 2012. Wegen der hohen Luftfeuchte und der von den Kindergärtnerinnen vermuteten Gefährdung der Bausubstanz, öffneten sie deshalb oft morgens die Kastenfenster für kurze Zeit. Abb. 51 dokumentiert, dass auch tagsüber immer wieder die Fenster geöffnet wurden.

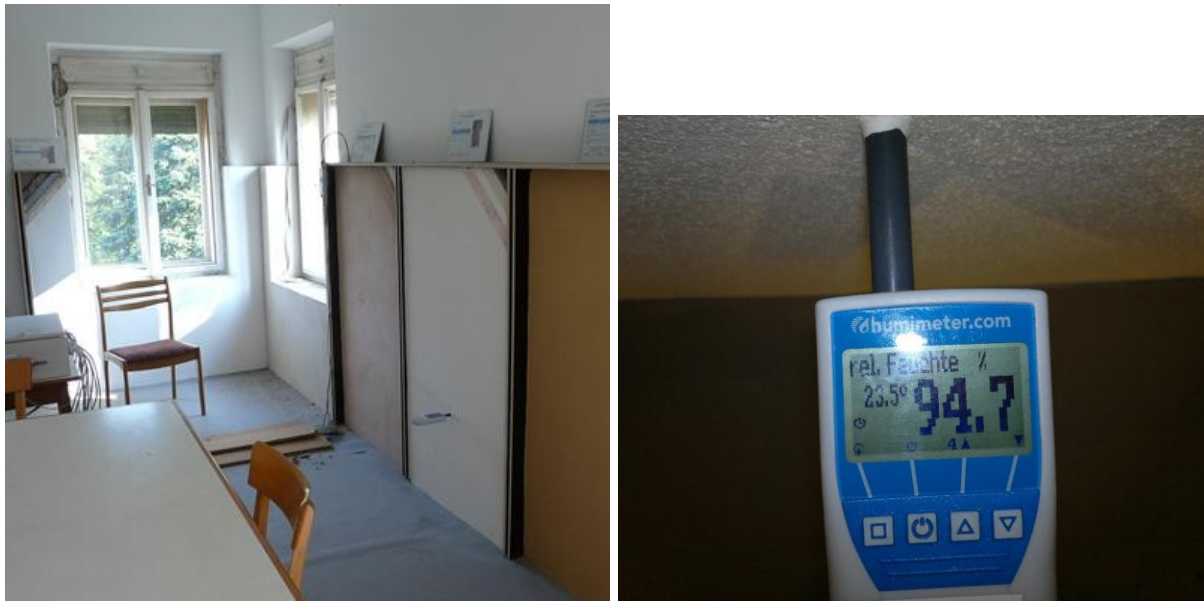
Abb. 56 Ein Handgerät mit Temperatur/Luftfeuchtesensor misst im mit Wärmedämmputz gedämmten Feld die Verhältnisse auf der ehemaligen Bestandsoberfläche

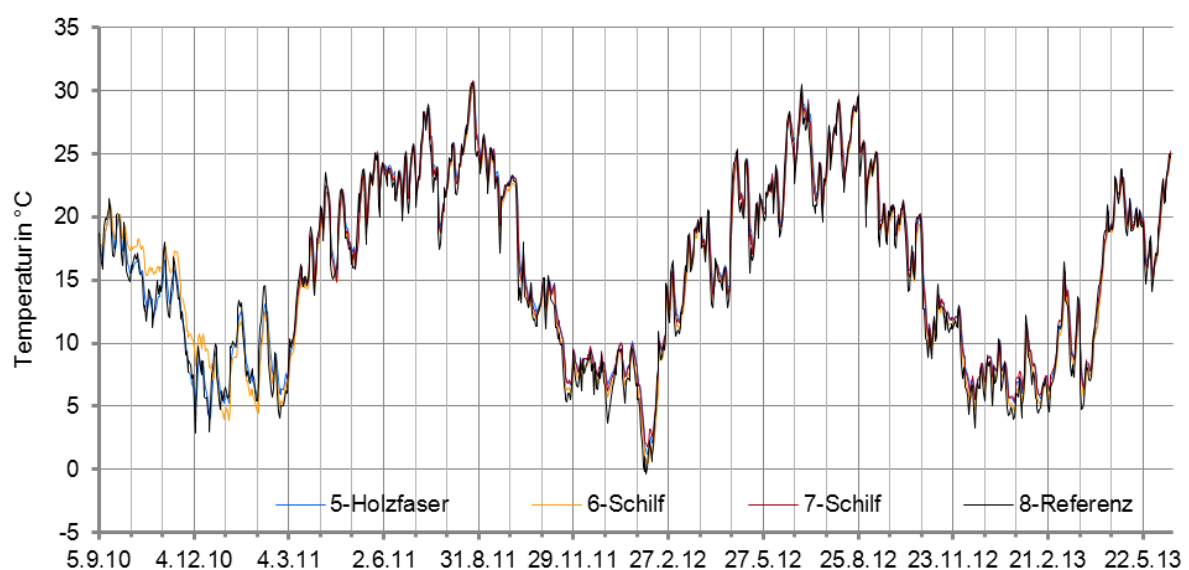
Abb. 62 Temperaturen im Balkenaufleger in Stirnholznähe (Tageswerte): Holzweichfaser, Schilf und Referenzfeld

Diese Sensoren befinden sich nahe an der Außenoberfläche, wo der thermische Einfluss der Dämmsysteme geringer als bei den bereits besprochenen Sensoren ist. In den Abb. 61 und Abb. 62 sind deshalb die Abweichungen der Kurven untereinander im Winter geringer wie an der Balkenwange (Abb. 57 und Abb. 58). Die beiden Sensoren an der Balkenwange (BA-Wa und BA-St) sind im Mittel um ca. 0,18 m versetzt und jeweils durch den Luftspalt um den Balkenkopf „verbunden“.

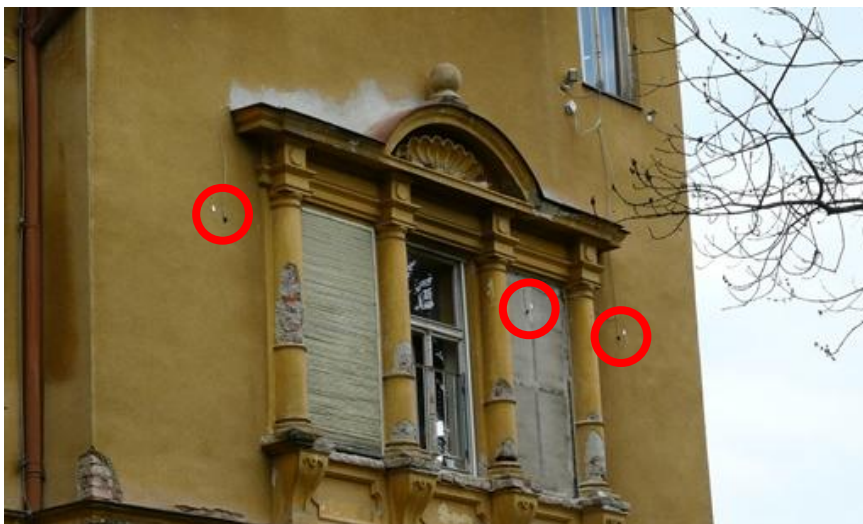
Abb. 71 Positionen der Oberflächentempersensoren auf der nach Südwestsüd ausgerichteten Außenwand

Anhand Abb. 71 ist zu sehen, dass der mittlere Sensor in Feld 3 (Wärmedämmputz) auf einem anderen Putz angebracht war wie die übrigen Messfühler. Hier waren die Fenster

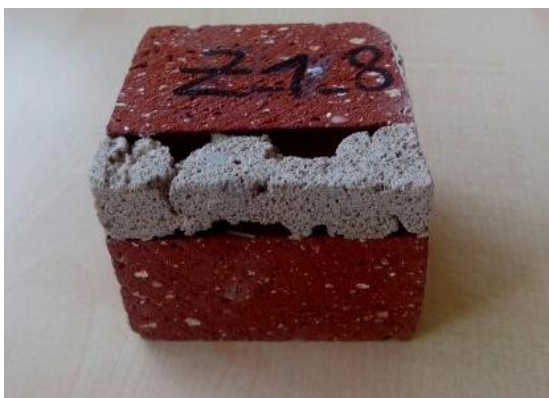
Abb. 102 Mauerwerksausschnitt mit nur teilweise aufgefüllter Mörtelfuge

Der Außenputz am Testhaus Graz wies dem Augenschein nach keine Risse auf. Anschlussbereiche an das Fenstersims waren schadhaft gewesen und wurden zu Beginn des Projektes ausgebessert. Während der Ausbesserungsarbeiten hatte sich ein Stein gelöst. Vergleichbare Schäden traten nicht noch einmal auf und sind auch nicht seitens der Leitung des Kindergartens bekannt. Sollte allerdings die Art des Mauermörtels oder der Vermauerung großflächig ähnlicher Qualität sein, spricht dies nicht für die Qualität der Vermauerung. Gleichwohl darf angenommen werden, dass eine derartige Vermauerung, mit fehlendem oder ausgewaschenem Bindemittel oder nicht vollflächig ausgefüllten Mörtelfugen (Abb. 102), diffusionsoffen ausgebildet ist, was sich grundsätzlich günstig auf die Situation in den Balkenauflagern auswirkt.

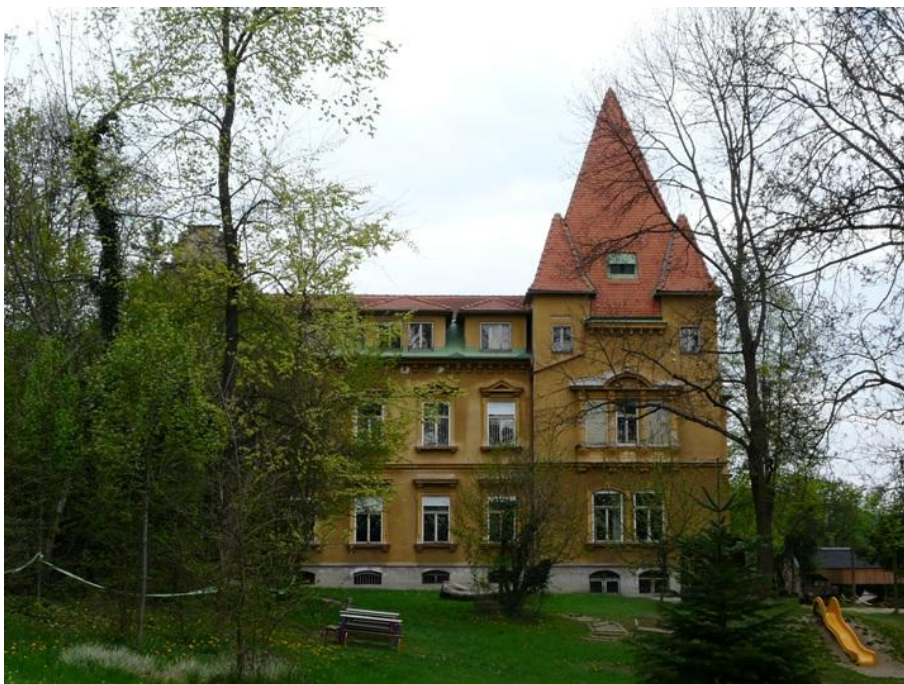
Abb. 103 Ansicht der nach Südwestsüd ausgerichteten Fassade des Testhauses vom 17. April 2011

Der Tagesverlauf der Globalstrahlung ist hinsichtlich der abschirmenden Wirkung eines Laubbaums aufschlussreich. Abb. 103 zeigt den Baum, der in ungefähr 7 m Entfernung vor der Gebäudeecke, ungefähr in Verlängerung der Ostsüdost ausgerichteten Gebäudeseite, wächst. In Abb. 47 ist der Verlauf der Globalstrahlung während einiger Sommertage zu sehen. Am steilen Anstieg der Strahlung gegen 11:15 Uhr ist zu sehen, dass zu diesem Zeitpunkt die Sonnenstrahlung auf die Fassade mit der Testwand auftrifft. Das Maximum wird in Abhängigkeit von der Bewölkung zwischen 12 und 14 Uhr erreicht. Ab ungefähr 14 Uhr wird der Strahlungsverlauf häufig unruhig. Gegen 18 Uhr kommt die tiefer stehende Sonne in den Bereich der Bäume, welche sich an der Grundstücksgrenze zur Schönbrunn-gasse befinden.

Die Windrichtung in Graz wird von der Lage im Murtal und durch das sich südlich anschließende Grazer Becken geprägt. Auch die Höhe des Standortes in Graz übt einen hohen Einfluss aus ([Bundesministerium für Umwelt 1995] und [90]). Wegen des von Nordostnord nach Südostsüd verlaufenden Murtals kommen die vorherrschenden Windböen aus diesen Richtungen. Aus Abb. 104 ist die Häufigkeitsverteilung der Windrichtungen für drei Grazer Standorte zu ersehen, wobei der Standort Graz-Uni (KFU) dem Testhaus am Nächsten ist (siehe 5.2). Die Fassade mit den Innendämmsystemen ist demzufolge in eine vergleichsweise regenarme Richtung ( $\sim 200^\circ$ ) ausgerichtet. Gleichzeitig wird sie durch einen großen Laubbaum abgeschirmt, der besonders in den Sommer- und frühen Herbstmonaten die Schlagregenbelastung reduziert. In Abb. 103 ist der noch unbelaubte Baum zu sehen, der in circa 7 m Entfernung vor der Gebäudeecke, ungefähr in Verlängerung der Ostsüdost ausgerichteten Gebäudeseite wächst und einige Meter über die Oberkante des Innendämmung im Dachgeschoss hinausragt. Eine SWS-ausgerichtete Fassade erhält viel Sonneneinstrahlung, wodurch feuchte Fassaden schneller austrocknen können. Genauso wie der Laubbaum die Fassade vor Schlagregen schützt, reduziert er allerdings auch die Sonneneinstrahlung auf die Fassade, somit scheinen die positiven die negativen Effekte des Laubbaums aufzuheben.

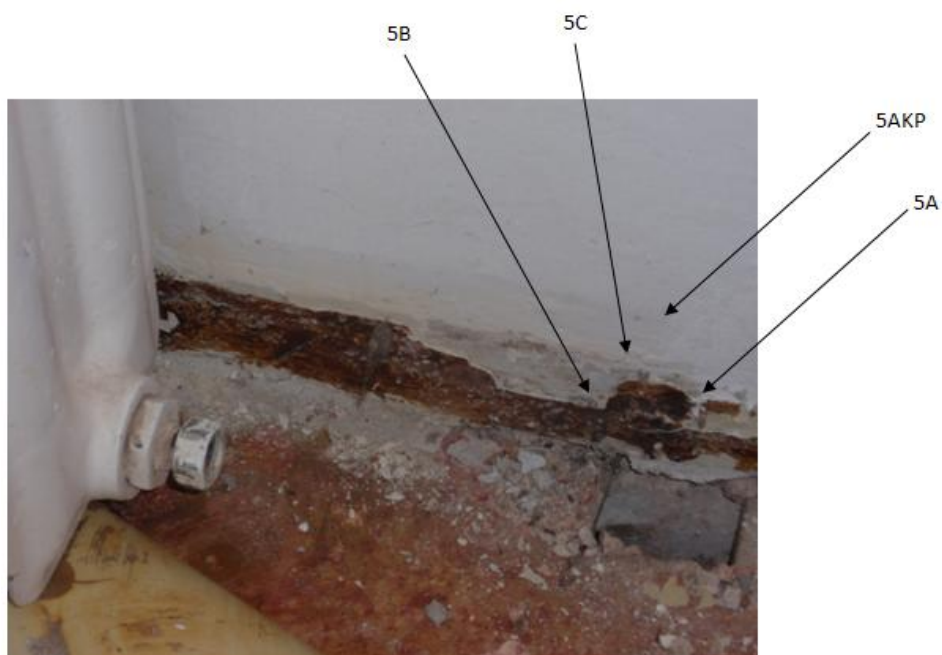
Abb. 118 **Foto 5.** Probenort 5: Außenwand – linke DG-Raumhälfte im Bereich eines Heizkörperrohres, das in den Boden führte – sehr poröse Wand (feucht)
